# DOSSIER DE DIAGNOSTICS TECHNIQUES

Référence : D-10.06.26-DESPREZ

Bien : **Maison individuelle**  
Adresse : **130 boulevard de Lozère**  
**91120 PALAISEAU**  
Référence Cadastre : **000BS - 0050**

Date de visite : **10/06/2026**  
Opérateur de repérage : MELIOT David

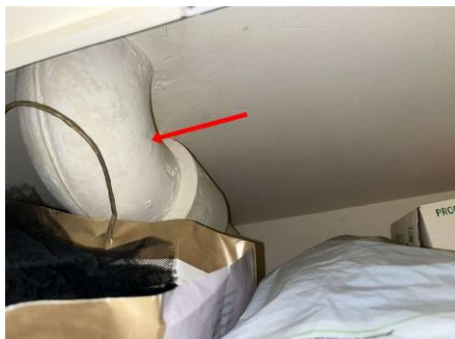
### ELEMENT : Conduit de ventilation

| N° Local | Local | Etage | Elément | Zone | Matériau / Produit | Liste | Critère(s) ayant permis de conclure | Etat de dégradation | Photo |
|---|---|---|---|---|---|---|---|---|---|
| 2 | Dégagement n°1 | RDC | Conduit de ventilation | Plafond placard | Amiante ciment | B | Jugement personnel | Matériaux non dégradé | |

| Nom du client | Numéro de dossier | Pièce ou local |
|---|---|---|
| DESPREZ | D-10.06.26-DESPREZ | RDC - Dégagement n°1 |

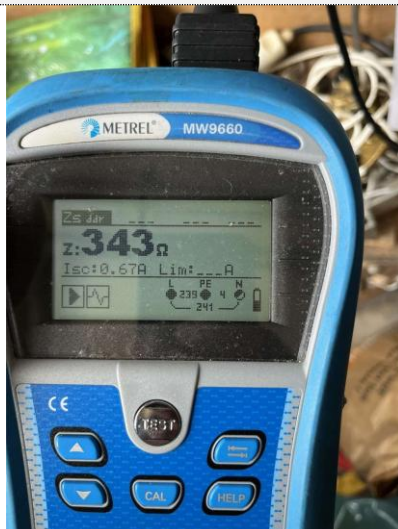
### Point de contrôle N° B.3.3.1 d)

**Description :** La valeur de la résistance de la PRISE DE TERRE n'est pas adaptée au courant différentiel résiduel (sensibilité) du ou des dispositifs différentiels protégeant l'ensemble de l'installation électrique.

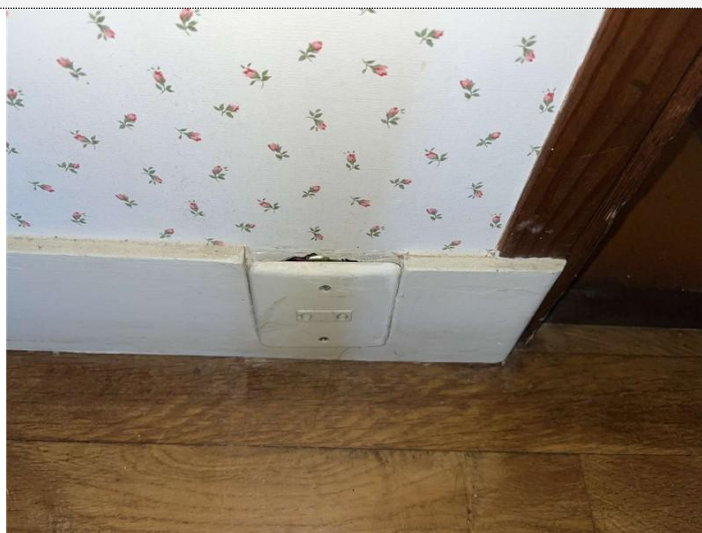
### Point de contrôle N° B.3.3.6 a1)

**Description :** Au moins un socle de prise de courant ne comporte pas de broche de terre.

**Observation(s)** (Anomalie compensée par le point de contrôle B.3.3.6.1)

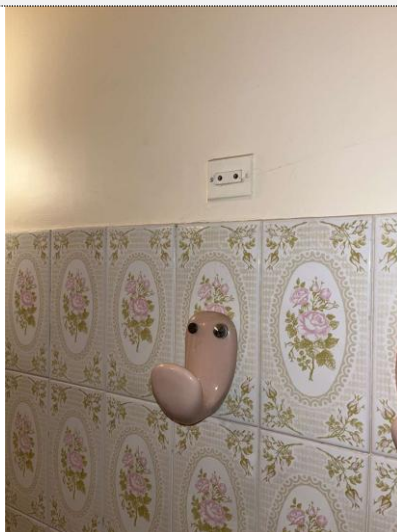
**Point de contrôle N° B.3.3.6 a1)**

Description : Au moins un socle de prise de courant ne comporte pas de broche de terre.

Observation(s) (Anomalie compensée par le point de contrôle B.3.3.6.1)

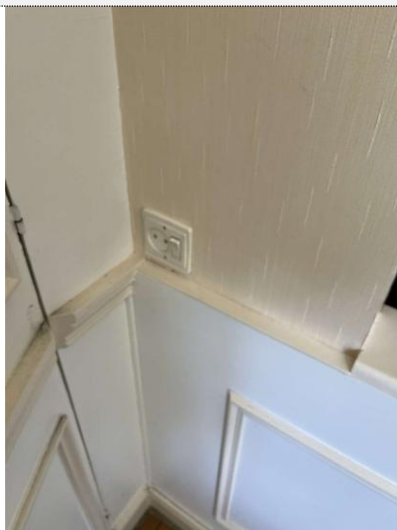
**Point de contrôle N° B.3.3.6 a1)**

Description : Au moins un socle de prise de courant ne comporte pas de broche de terre.

Observation(s) (Anomalie compensée par le point de contrôle B.3.3.6.1)

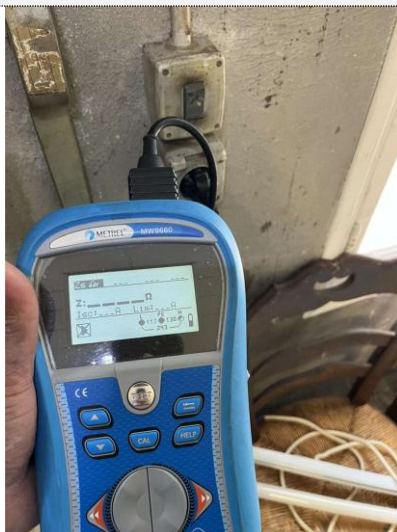
### Point de contrôle N° B.3.3.6 a2)

| <u>Description :</u> | Au moins un socle de prise de courant comporte une broche de terre non reliée à la terre. |
| <u>Observation(s)</u> | (Anomalie compensée par le point de contrôle B.3.3.6.1) |
| <u>Localisation :</u> | Sous-sol |

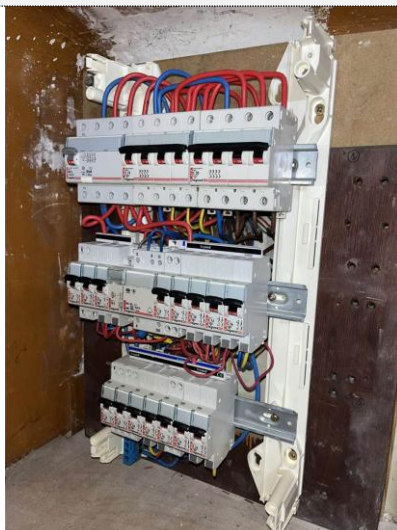
### Point de contrôle N° B.4.3 c)

| <u>Description :</u> | Plusieurs CIRCUITS disposent d'un CONDUCTEUR NEUTRE commun dont les CONDUCTEURS ne sont pas correctement protégés contre les surintensités. |
| <u>Localisation :</u> | Tableau |

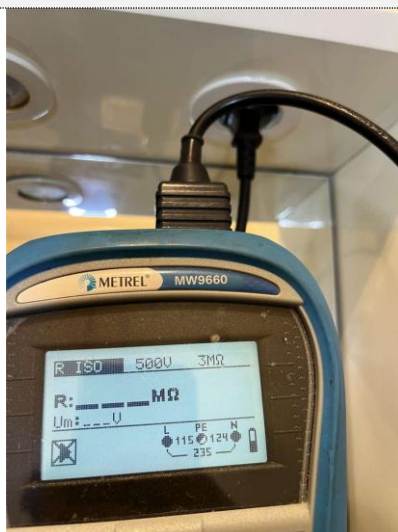
# Point de contrôle N° B.6.3.1 a)

| <u>Description :</u> | Local contenant une baignoire ou une douche : l'installation électrique ne répond pas aux prescriptions particulières appliquées à ce local (adéquation entre l'emplacement où est installé le MATERIEL ELECTRIQUE et les caractéristiques de ce dernier – respect des règles de protection contre les chocs électriques liées aux zones). |
| <u>Localisation :</u> | Salle d'eau n°2 |

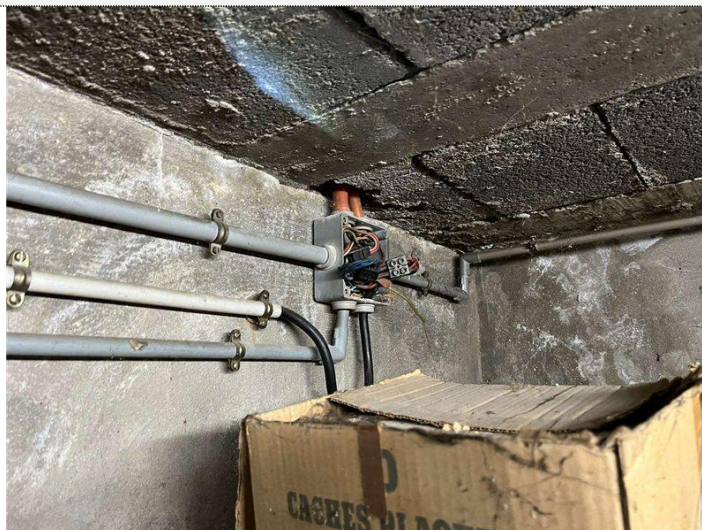
# Point de contrôle N° B.7.3 d)

**Description :** L'installation électrique comporte au moins une CONNEXION avec une partie active nue sous tension accessible.

**Localisation :** Local chaudière

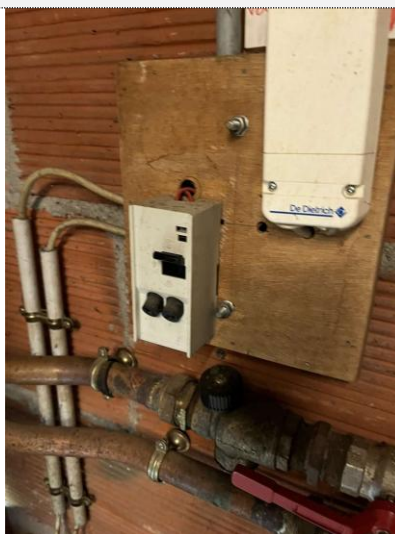
# Point de contrôle N° B.8.3 a)

**Description :** L'installation comporte au moins un MATERIEL ELECTRIQUE vétuste.

**Localisation :** Sous-sol

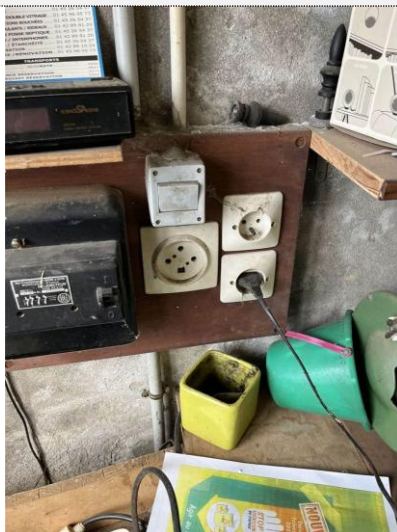
### Point de contrôle N° B.8.3 a)

**Description :** L'installation comporte au moins un MATERIEL ELECTRIQUE vétuste.

**Localisation :** Sous-sol

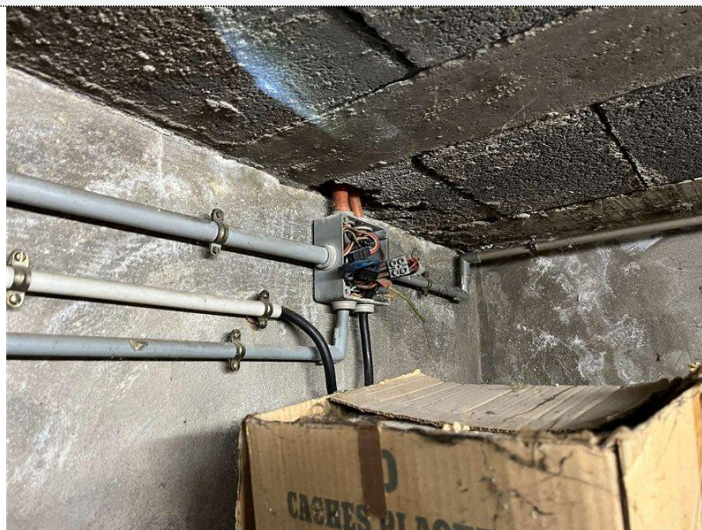
### Point de contrôle N° B.8.3 e)

**Description :** Au moins un CONDUCTEUR isolé n'est pas placé sur toute sa longueur dans un conduit, une goulotte, une plinthe ou une huisserie, en matière isolante ou métallique, jusqu'à sa pénétration dans le MATERIEL ELECTRIQUE qu'il alimente.
